Auditories RACC

SENYALITZACIÓ DELS LÍMITS DE VELOCITAT A LES CARRETERES DE CATALUNYA

6 de juliol 2016

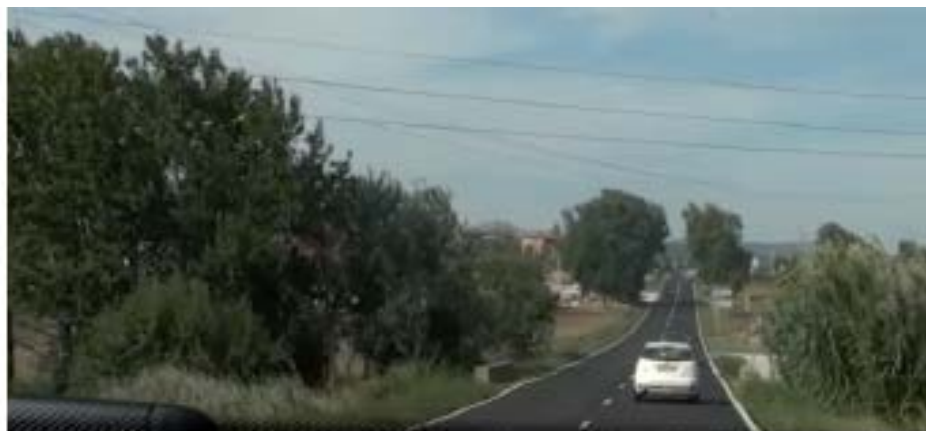
- S'han observat alguns trams amb **vorals molts estrets** o pràcticament inexistents (C-17, C-13, C-14) que desaconsellen la implantació de límits de velocitat molt elevats. També es dona l'existència de vorals amples amb límits baixos, com a la C-65/C-31.
- Determinades carreteres (C-17, N-340, C-14, C-13) presenten **multiplicitat d'accessos**, quasi tots no ordenats, que augmenten de forma notable el risc d'accident i les seves conseqüències si la velocitat de circulació és elevada.

Tram sense voral

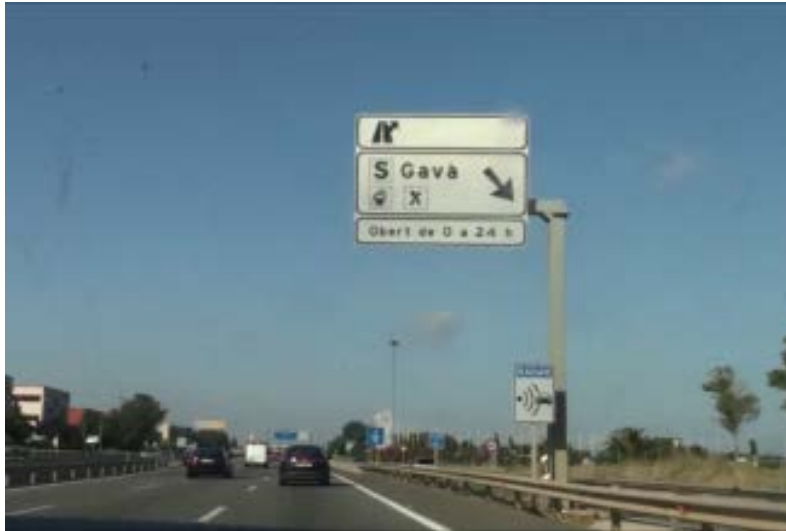
Les principals mancances són: no tots els senyals estan desdoblats i sobretot que no hi ha un reforç de senyalització de velocitat quan s'indica un radar.

Radar sense senyal de velocitat màxima

El **desdoblament** de molts senyals de límit de velocitat i el **reforç de la senyalització dels radars** amb un recordatori de la màxima velocitat establerta faria augmentar notablement la puntuació de l'estudi.

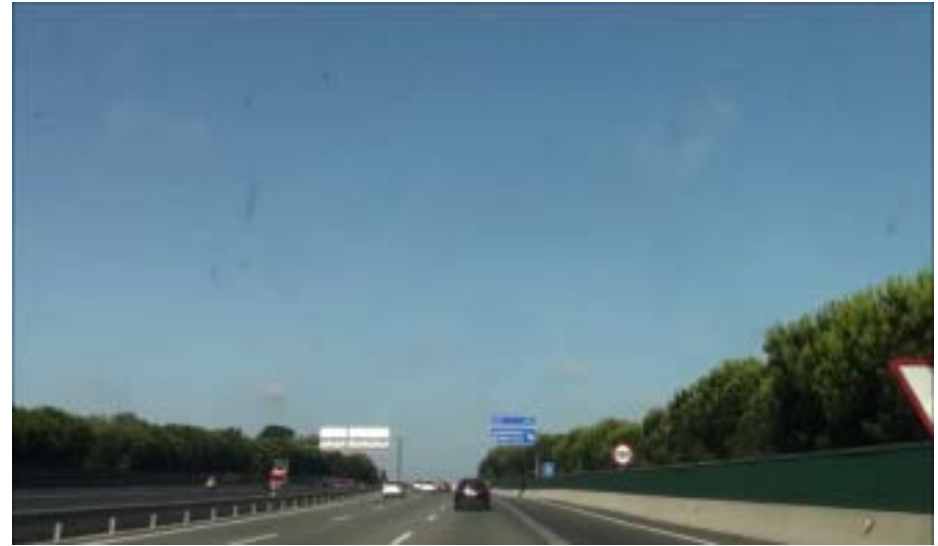
Senyal de velocitat màxima sense duplicar

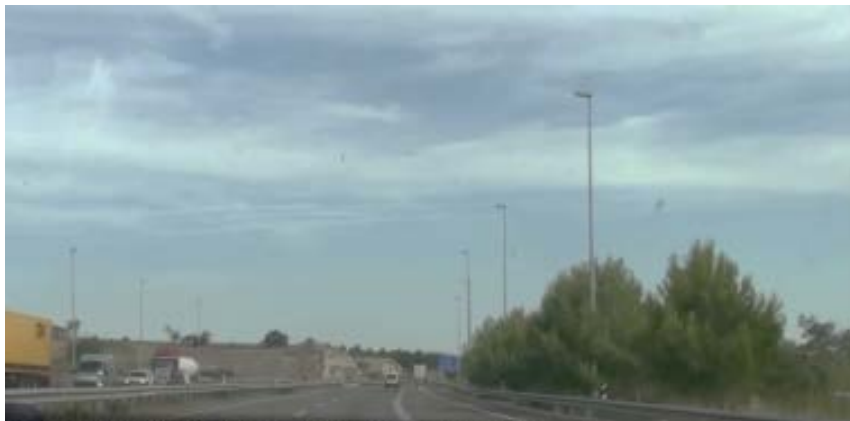
Manca senyalització en les incorporacions, i un reforç de senyalització de velocitat quan s'indica un radar.

Incorporació sense senyalitzar el límit de velocitat de la via

La senyalització de velocitat als **punts amb radar** i el reforç de la freqüència de senyalització als **trams més llargs** sense senyalitzar així com de les incorporacions augmentarien la nota.

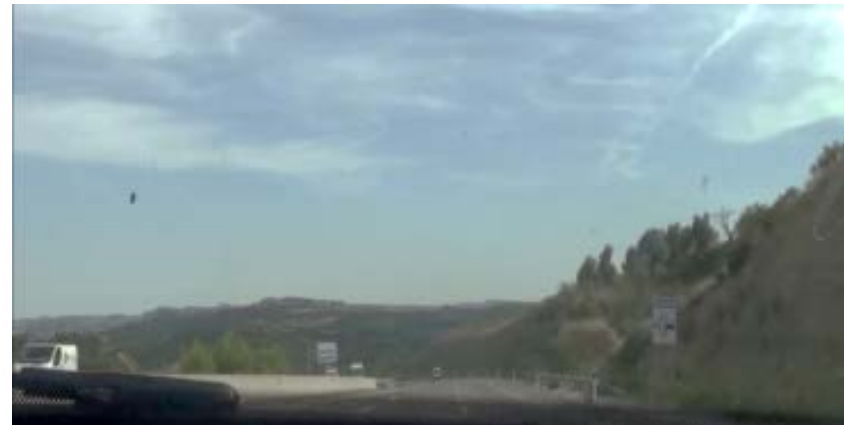
Senyal de radar sense recordatori del límit de velocitat

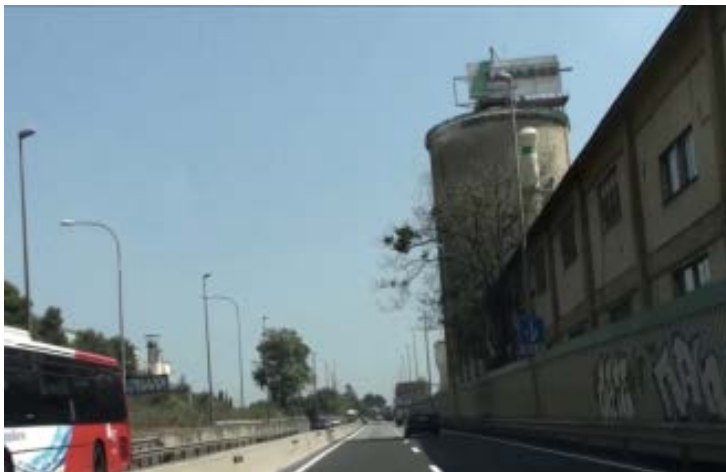
Hi ha **molts trams en què els vorals són gairebé inexistents**. També es detecten revolts on no hi ha una senyalització que limiti la velocitat de circulació, **especialment en el tram entre La Garriga i Aiguafreda**.

Tram sense vorals

L'adequació de la velocitat a la morfologia de la via en alguns trams, el reforç de la senyalització de velocitat als punts amb radar i el desdoblament dels senyals augmentarien la nota. En termes generals **caldría una regulació dels accessos** en aquesta via.

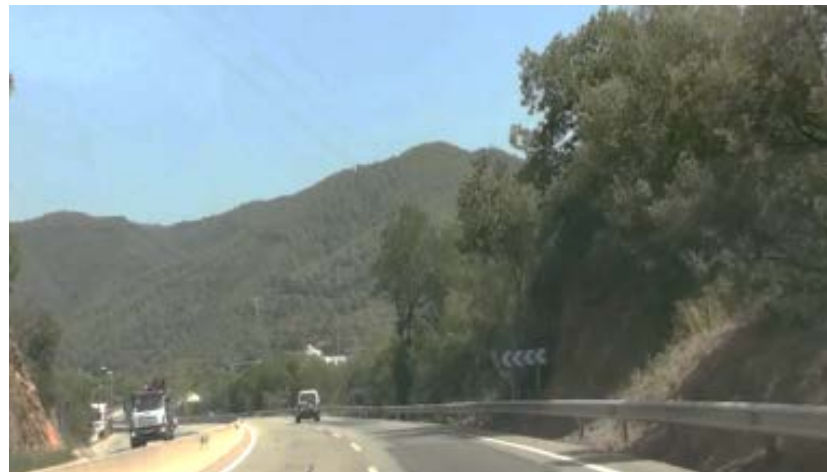
Corba amb panells indicatius sense senyalització de velocitat màxima

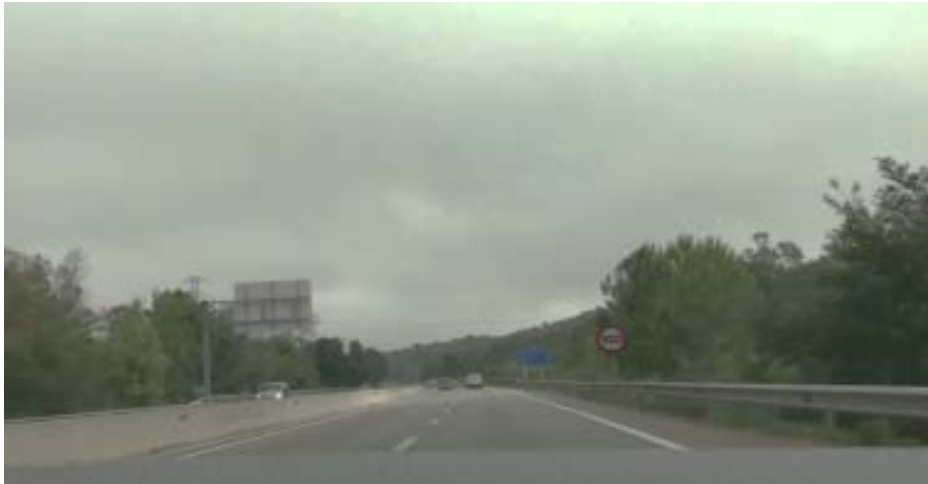
Els principals aspectes, com el nombre de senyals, la visibilitat i el manteniment, obtenen una puntuació elevada. Pel contrari, la duplicació dels senyals obté la puntuació més baixa, ja que **poc més del 11% dels senyals compleix** amb aquest criteri.

Manca de duplicació de la senyalització.

Atenent les característiques morfològiques de la via **caldría replantejar-se el límit de velocitat establert**. Altres millores més puntuals com la duplicació de senyals i el reforç de la senyalització de radars també millorarien la puntuació.

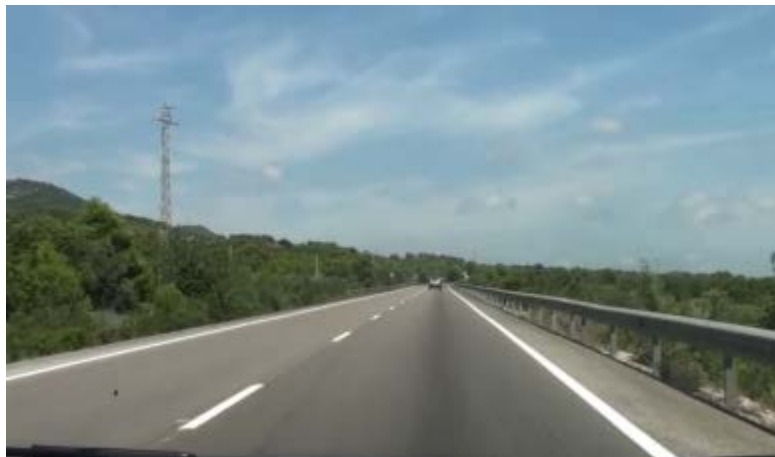
Convé assenyalar la diferència entre diferents trams de la via. Així, el tram entre Alcanar i Amposta té una morfologia diferent (carrils i vorals més estrets, i pitjor estat de manteniment) i la **senyalització genèrica del límit de velocitat és reduïda**.

Amplada de vorals reduïts (Alcanar)

S'hauria de **replantejar el límit de velocitat establert**, principalment als trams on hi hagi més accessos. També s'hauria de reforçar de forma generalitzada el límit de velocitat: radars, incorporacions, etc. i, especialment, al tram entre Alcanar i Amposta.

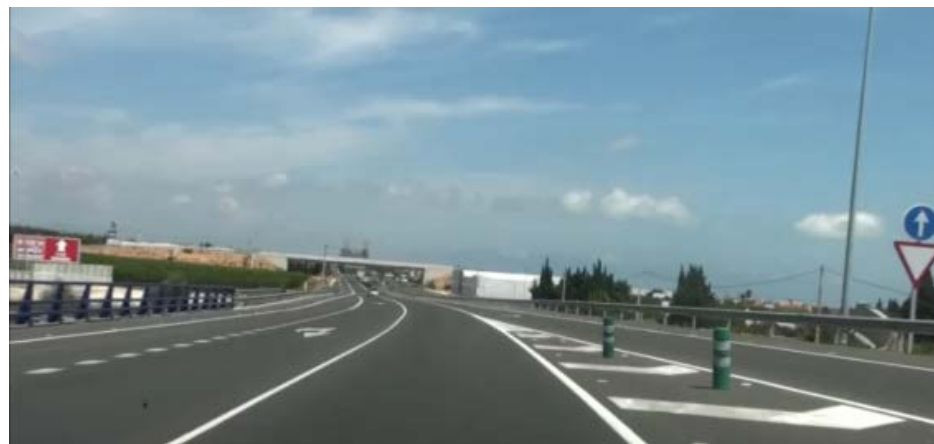
També es detecten trams amb corbes i un **gran nombre d'accessos, molts d'ells sense carrils d'incorporació**. Considerant l'elevat trànsit d'aquesta via, l'accés a la carretera és en molts casos perillós.

Tram amb carrils d'acceleració adequats
(nova variant L'Aldea)

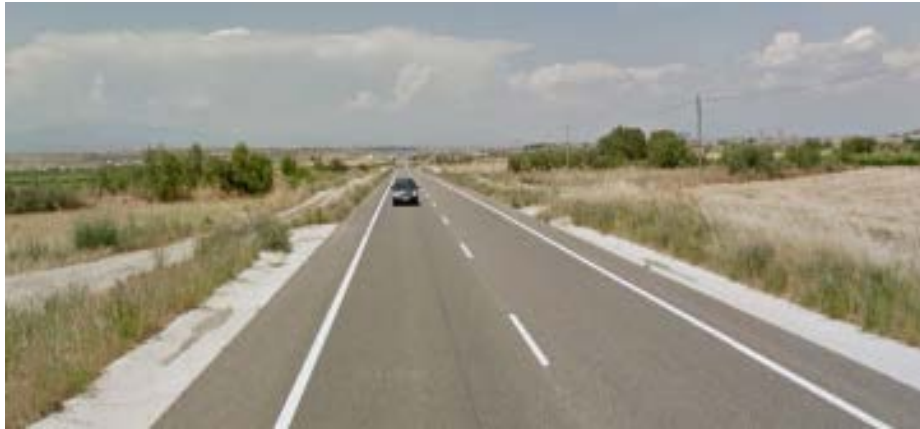
Hi ha **molts trams amb vorals pràcticament inexistents**. De la mateixa forma, la carretera està **plena d'accessos no regulats**.

Accessos sense carril d'acceleració.

S'hauria de revisar el màxim límit de velocitat, principalment en aquells trams amb molts accessos. A més, cal reforçar la senyalització en incorporacions, elements de risc o canvis de tipologia de via.

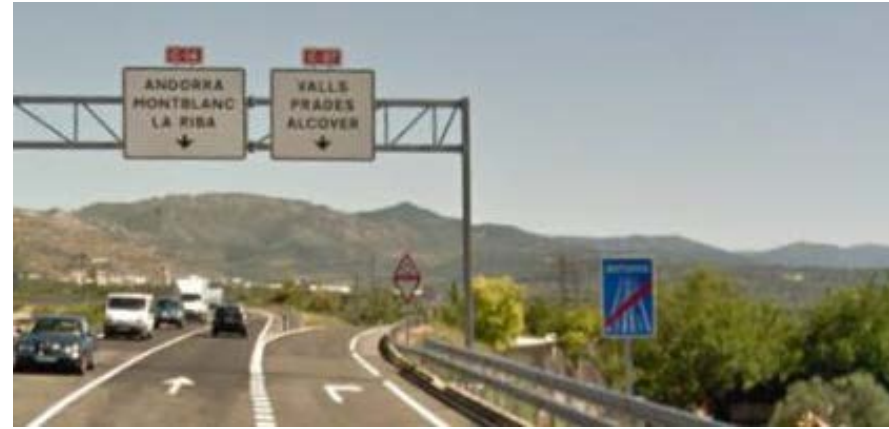
Es detecten **greus deficiències en la senyalització a les incorporacions** i dels **elements de risc** (canvis tipus de via i decalatge).

Senyalització de canvi de tipus de via no reforçat amb una limitació de velocitat.

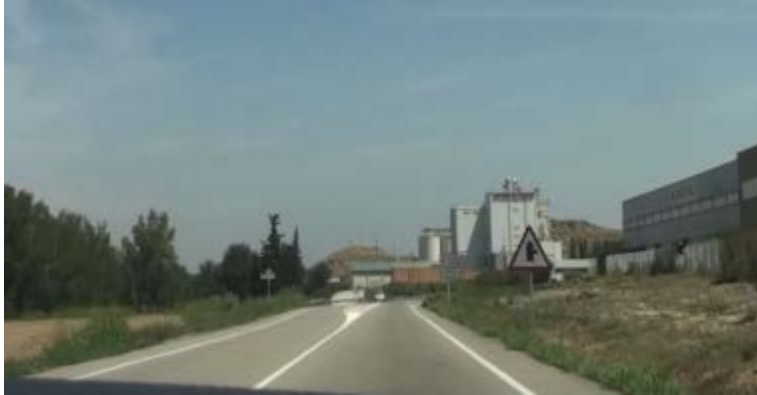
És la via on s'obté una menor puntuació, ja que **l'adequació de la velocitat a la morfologia de la via no és sovint coherent**. El comportament dels conductors és adequat, detectant-se un compliment pràcticament total del límit de velocitat.

Amplada de vorals estrets

En general, l'adequació del límit de velocitat a les característiques de la via i el reforç de senyalització, tant general com puntual, augmentarien la seva nota.

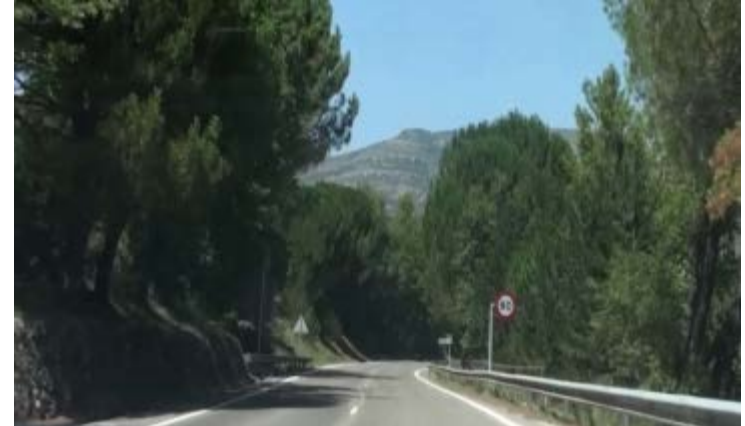
Tram en corba amb una limitació de 90 km/hora

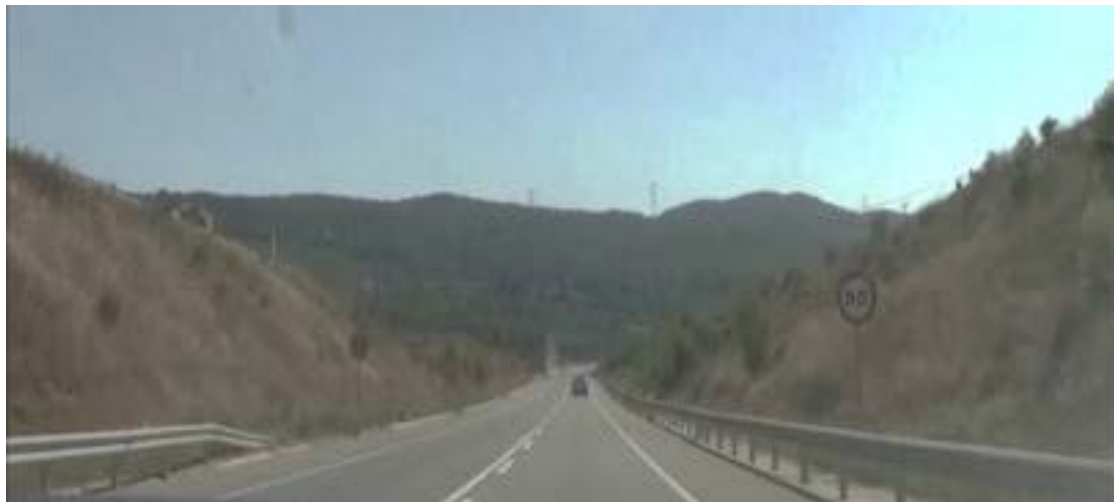
La puntuació sobre aquests aspectes és del 100%, donat que les dimensions de carrils i vorals són adequats, **el traçat és coherent amb la velocitat màxima senyalitzada** i la distància entre accessos és adequada.

Morfologia tipus de la via

El reforç de la senyalització del límit màxim de circulació als trams que no en disposen i a les incorporacions millorarien la nota de la via.
